La catastrophe ferroviaire de L'insuffisante préoccupation pour l'anormal

par **Patrick Lagadec**

L'été 2013 a été endeuillé par plusieurs accidents ferroviaires, notamment au Québec, en Espagne et en France. Patrick Lagadec qui a présenté le cas de la catastrophe de Lac-Mégantic dans le dernier numéro, se souvient d'un accident dramatique survenu en 1968 à Hixon, au Royaume-Uni. Ce cas¹ qui a une grande valeur pédagogique, renforce nos retours d'expérience dans le domaine complexe du transport ferroviaire.

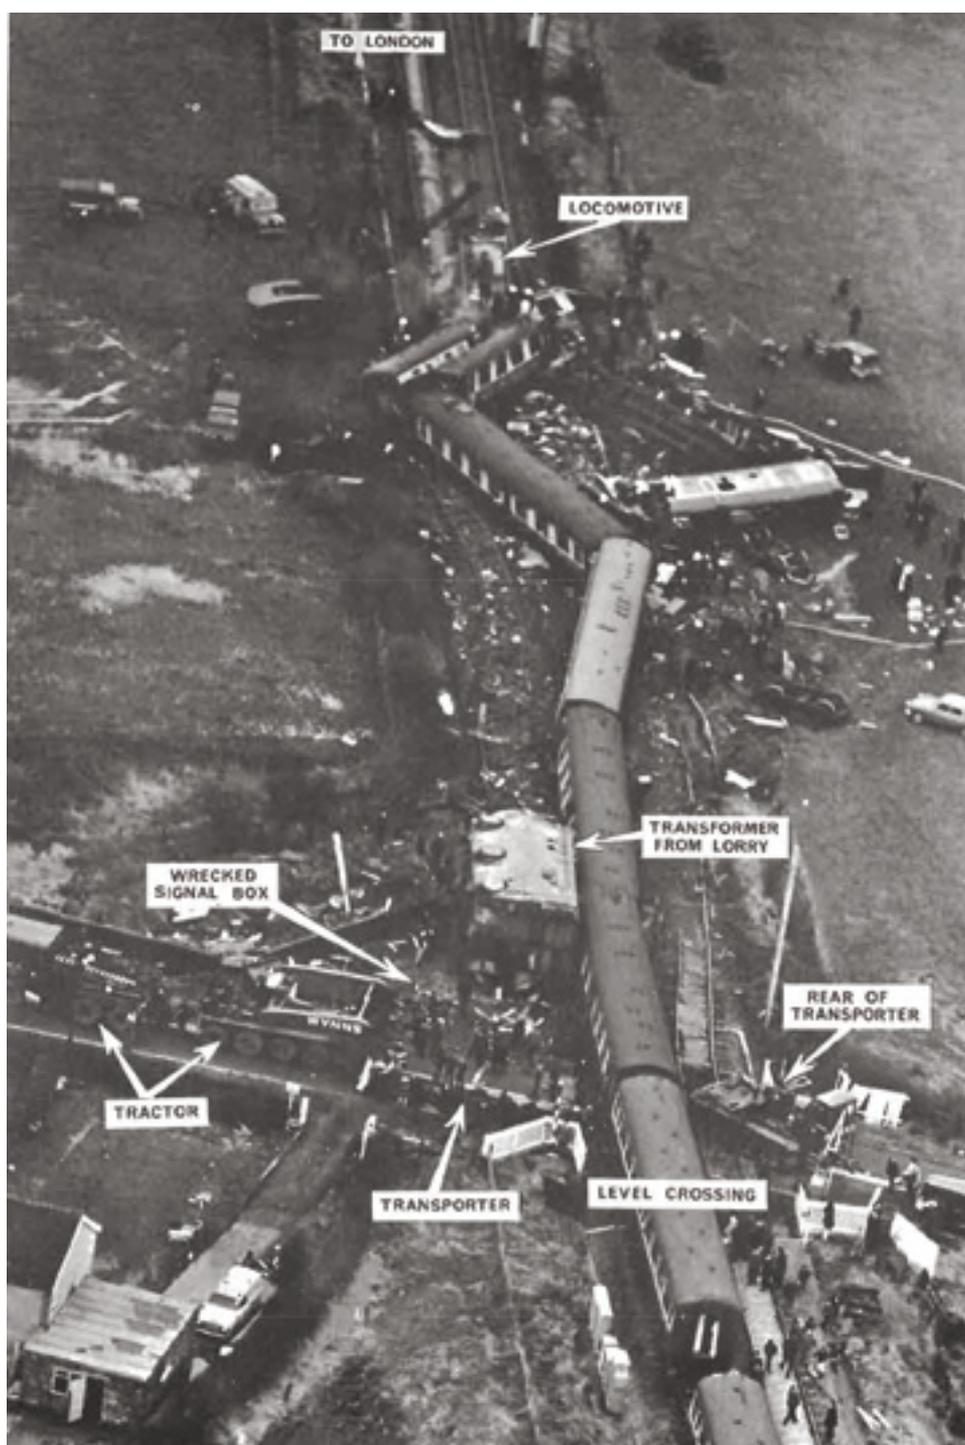
Il y eut 11 morts, 45 blessés ; la locomotive et 5 wagons furent détruits ; 3 wagons déraillèrent ; le transformateur transporté (120 tonnes) fut balayé comme un jouet.

Document extrait du rapport du ministère anglais des transports, réalisé à partir d'une photo du Daily Mirror.

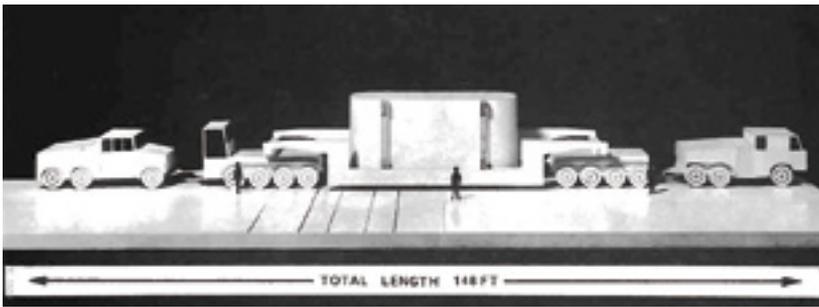
Ils ne tinrent pas compte du panneau. Le chauffeur s'engagea alors que la hauteur disponible annoncée était seulement de 16 pieds, 6 pouces (5,03 m) et que le transformateur faisait 16 pieds, 9 pouces (5,10 m). Notons que les données affichées sont souvent sous-estimées, pour

Maquette de l'ensemble routier réalisée pour le rapport d'enquête (148 ft = 45,11 m).

raison de sécurité. Le chauffeur aurait dû manœuvrer le système permettant de réduire la hauteur de 6 pouces (7,6 cm). Il prenait le risque de rester bloqué au milieu du passage à niveau. Comme tous les autres membres du convoi – même celui chargé de la sécurité qui a laissé le chauffeur agir selon son gré, le chauffeur étant le supérieur hiérarchique –, il s'est reposé finalement sur les policiers pour les questions de sécurité.
