## Mémoire des accidents

# La catastrophe de la tour

Londres, 1968

**Patrick Lagadec**  
Directeur de recherche honoraire de l'École polytechnique.

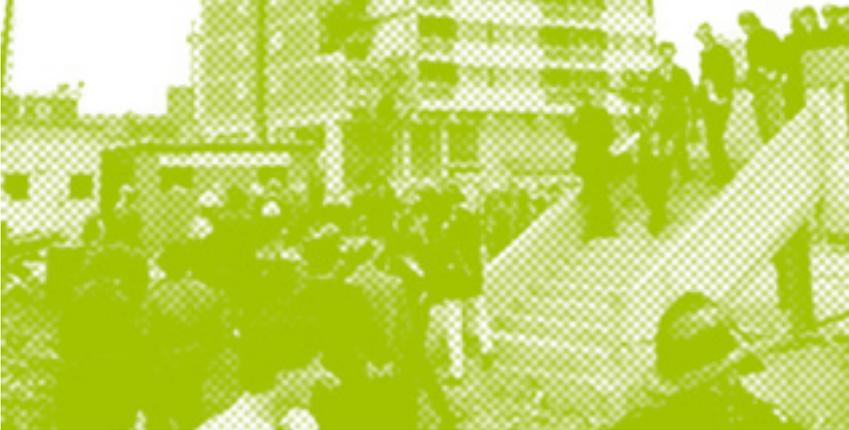
# Ronan Point

Lorsque l'occupante vint préparer un thé très matinal, à 5 h 45, ce fut l'incendie et l'explosion. Les appartements situés au-dessus s'écroulèrent sur l'appartement du 18<sup>e</sup> étage qui ne résista pas, et le tout emporta les 17 étages inférieurs, détruisant tout l'angle de la tour.

à cause du carburant en flamme de l'appareil). Mais, à Ronan Point, il y avait des défauts dans les joints entre les différents composants du système, et certains murs d'appartements jouaient un trop grand rôle de soutènement pour les appartements supérieurs. La structure centrale n'offrait pas la garantie qui aurait dû être la sienne.
