La catastrophe d'Aberfan

Produire une catastrophe à force d'ignorer

par **Patrick Lagadec**

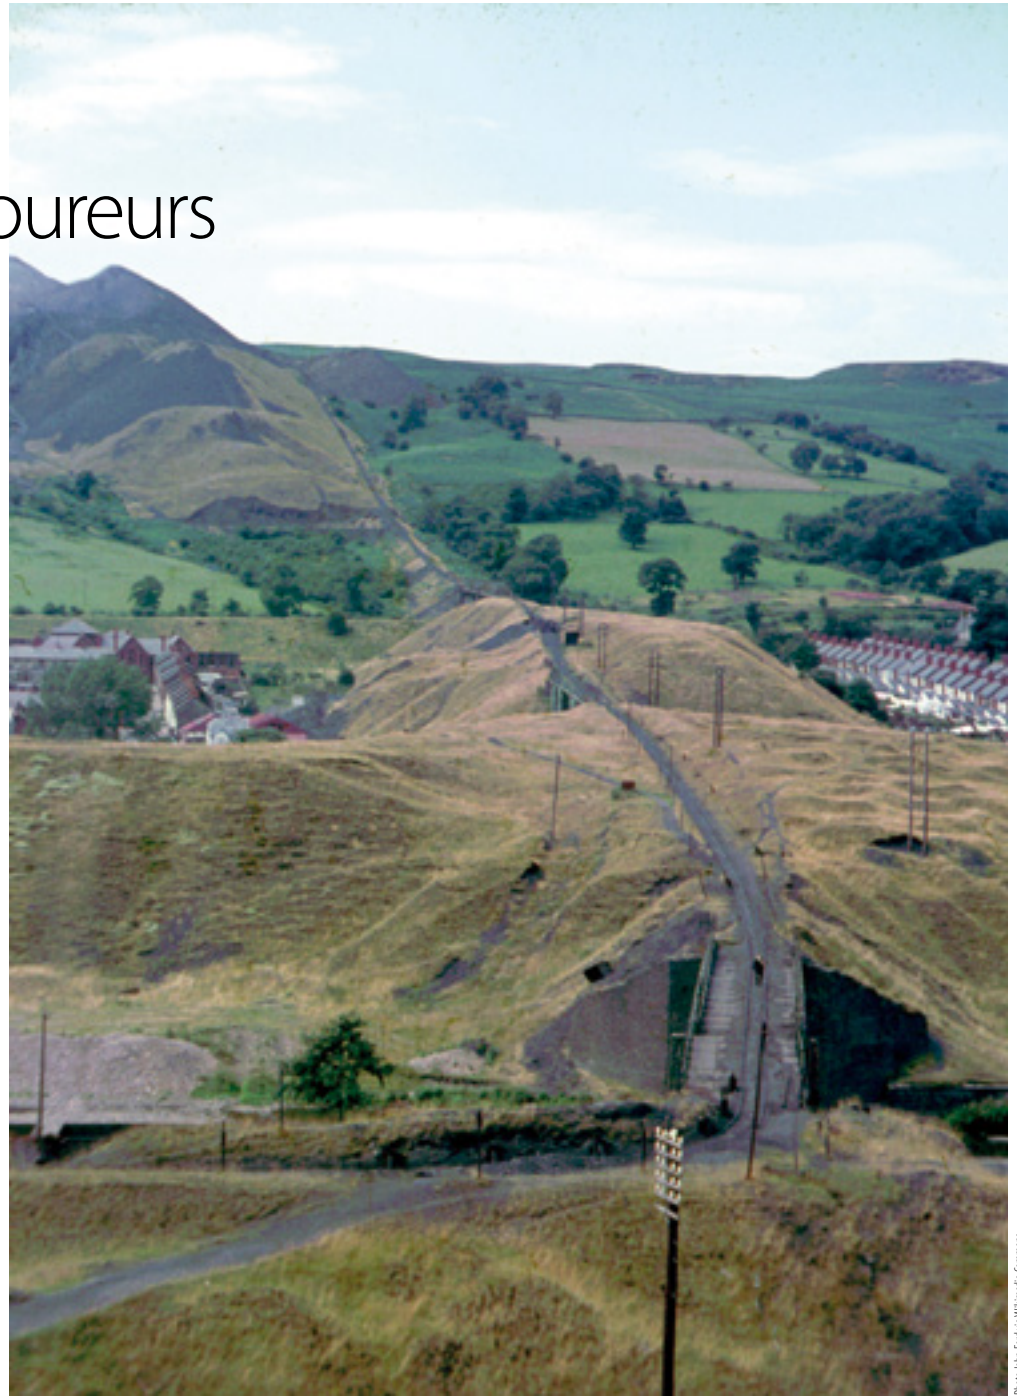
Aberfan en 1964 avec, à gauche, le groupe de bâtiments qui sera touché par l'effondrement du terril n° 7. Au centre, le système de transport des résidus par câble.

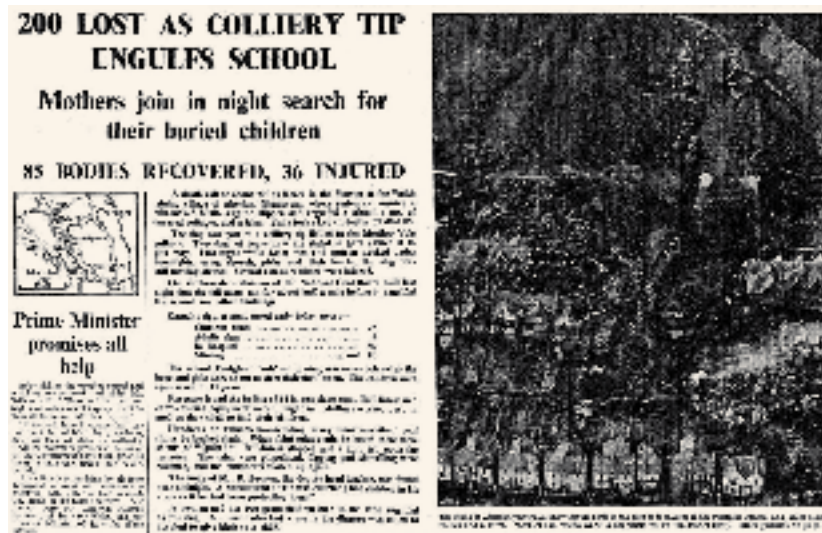
Précédés de petits mouvements à l'intérieur du terril, 140 000 tonnes de matériaux partent en coulées. Des matériaux à l'état boueux éclatent à la base comme une vague. D'autres débris franchissent la voie ferrée et atteignent l'école et les maisons. Le glissement rompt deux grosses canalisations, ce qui aggrave l'inondation.
