Le risque

technologique

majeur

Politique, risque et processus de développement

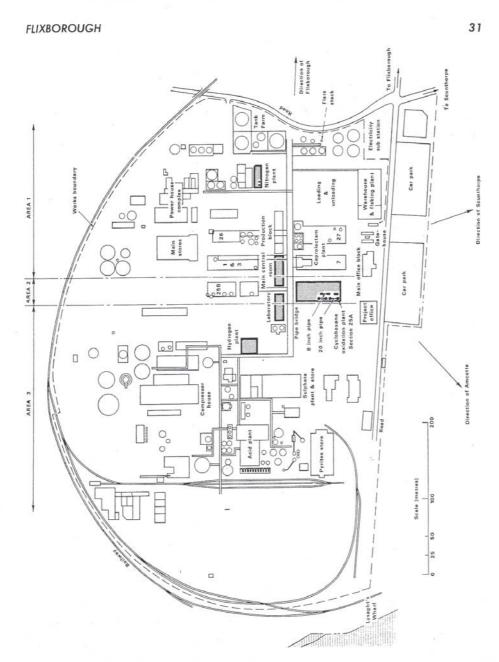
Fig. 1 : Plan simplifié de l'usine Nypro [Source 1, annexe]

D'autres considérations s'imposaient encore. L'usine était à l'écart des agglomérations, plantée au milieu de champs cultivés. Les deux villages les plus proches étaient Flixborough et Amscott, tous deux situés à 800 m environ ; à 3,5 km il y avait Burton, et à 5 km l'agglomération de Scunthorpe. Quelques chiffres montrent ce qu'aurait pu produire l'explosion si l'usine avait été autrement située : 72 des 79 maisons de Flixborough, 73 des 77 maisons d'Amscott, 644 des 756 maisons de Burton furent endommagées à des degrés divers. Autrement dit, la déflagration mettait à mal 90 % des bâtiments dans un rayon de 3,5 km et restait fort dangereuse jusqu'à 5 km et même au-delà (la projection d'une grosse pièce d'équipement retrouvée à 6 km de l'usine en étant une autre preuve). (7)

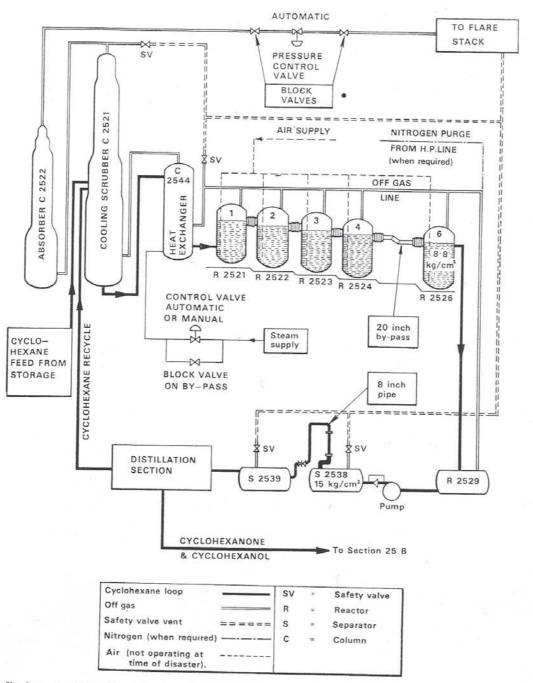
Fig. 2 : Installation d'oxydation du cyclohexane. Section 25 A. Diagramme simplifié (échelle non respectée).

Nous n'avons aucun doute cependant que ce fut bien ce désir qui les conduisit à négliger le fait qu'il était potentiellement dangereux de rétablir la production sans avoir examiné les réacteurs restants et avoir déterminé la cause de la fêlure du cinquième réacteur. De même~ nous n'avons aucun doute que l'erreur d'appréciation, en ce qui concerne les problèmes posés par le raccord du réacteur n° 4 au réacteur n° 6, fut largement due à ce même désir.

Dans le cas de Mr Blackman, nous considérons que deux facteurs supplémentaires jouèrent, qui le firent négliger la difficulté du raccordement des réacteurs 4 et 6. Premièrement, il avait le souci de la cause de la fêlure du réacteur n° 5; deuxièmement, il y avait le problème nouveau et difficile d'enlever le réacteur n° 5. Telles étaient ses principales préoccupations aussi bien à la réunion que par la suite. selon nous, ce sont ces préoccupations qui le conduisirent à ne pas avoir su prendre les mesures appropriées pour ce qui concerne la construction, les tests, la mise en place et les éléments de support de l'assemblage de raccordement (§ 57).

- Cet assemblage, bien que testé pneumatiquement à 9 kg/ cm², n'avait pas été testé à pression de sécurité, celle de la soupape, soit à 11 kg/cm² (§ 72). Un tel test aurait presque certainement causé la rupture de l'ensemble tuyau-soufflet, et le sinistre aurait été évité. Les tests qui furent réalisés n'étaient pas des tests de résistance de l'ensemble~ mais des tests de fuite (§ 73).

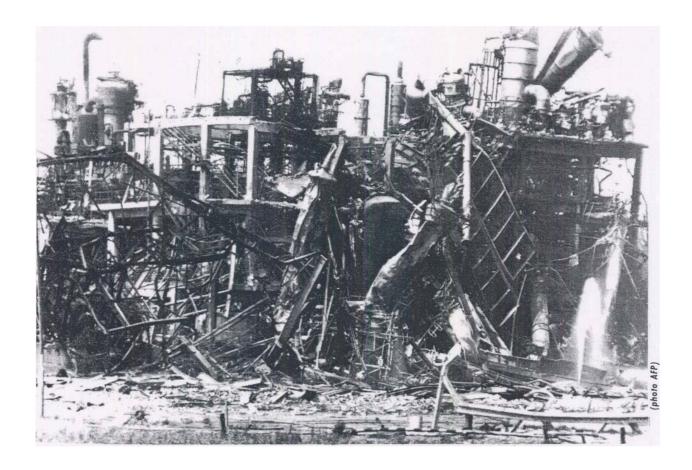
FLIXBOROUGH: l'usine après le désastre.
